## Koła aluminiowo-gumowe fi 125 mm w obudowie skrętnej wzmacnianej - opona czarna

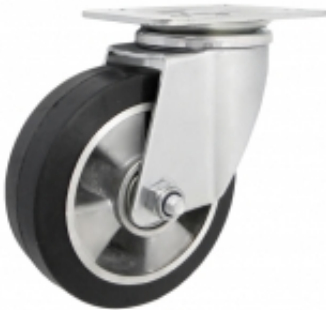
- rozmiar płytki mocującej : 89 mm x 107 mm
- rozstaw otworów w płytce : 60 mm x 80 mm
- wysokość zestawu skrętnego : 150 mm
- przesunięcie osi : 112 mm
- łożysko kulkowe
- waga koła z obudową : 1,30 kg
- nośność : 200 kg
- obudowa wzmacniona
- opona czarna

Obudowa skrętna koła aluminiowo-gumowego wykonana jest ze stalowych elementów tłoczonych, łożyskowana podwójnym rzędem kulek w głowicy skrętnej. Koło osadzone jest w niej na tulejce, montowane z kielichem obudowy za pomocą śruby i nakrętki. Poszczególne części obudowy są ruchowo znitowane wzmacnionym nitem w jedną całość. Uszczelniacz tworzywowy zabezpiecza kulki łożyska wypełnione długotrwałym smarem. Płytki mocująca ułatwia i zapewnia mocny i solidny montaż. Konstrukcja obudowy wzmacnionej została zaprojektowana do przenoszenia dużych obciążeń.

Koła aluminiowo-gumowe charakteryzują się dużą wytrzymałością na obciążenia, odpornością na zużycie i korozję. Ich korpus to odlew aluminiowy, a opona to pełna guma, dostępna w kolorze czarnym i szarym - nie brudzącym posadzki. Twardość opony koła wynosi 85° Shore'a. W kołach tych zastosowano łożysko kulkowe, osadzone w aluminiowej piaście.
