Zestaw skrętny z hamulcem - poliamidowy fi 100 wykonany ze stali nierdzewnej (100kg)

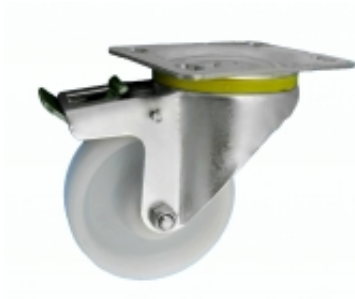
Zestaw kołowy w obudowie skrętnej z hamulcem składa się z koła tworzywowego oraz obudowy wykonanej ze stali nierdzewnej. Zestaw ten montowany jest za pomocą [płytki mocującej](#). Może on być używany m.in. w przemyśle spożywczym.
