## Zestaw w obudowie z trzpieniem - poliamidowo-poliuretanowy fi 100 wykonany ze stali nierdzewnej (100kg)

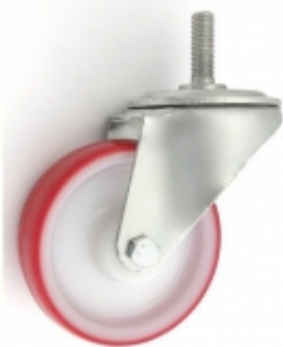
Zestaw kołowy w obudowie z trzpieniem składa się z koła tworzywowego poliamidowo - poliuretanowego oraz obudowy wykonanej ze stali nierdzewnej.

Koło występujące w tej obudowie osadzone jest na tulejce, montowane jest z kielichem obudowy za pomocą śruby i nakrętki. Obudowa koła, kółka jest łożyskowana podwójnym rzędem kulek w głowicy skrętnej. Poszczególne części są ruchowo znitowane w jedną całość przez mocny centralny sworzeń zwrotnicy. Uszczelniacz tworzywowy zabezpiecza kulki łożyska wypełnione długotrwałym smarem.

Korpus koła tworzywowego poliamidowo-poliuretanowego, wykonany jest wtryskowo z poliamidu PA 6 w kolorze naturalnym, natomiast bieżnik koła z poliuretanu w kolorze czerwonym. Poliuretanowy bieżnik koła jest elastyczny, nie niszczy podszkody. Dzięki niemu praca koła podczas toczenia jest mniej hałaśliwa. Jego twardość wynosi 90° Shore'a. Koła występują w wersji z łożyskiem wałeczkowym (wypełnionym smarem), kulkowym oraz ślizgowym. Charakteryzują się wysoką odpornością na uderzenia, ścieranie i zarysowania, a także na wióry metalowe i wiele substancji chemicznych.
